FICHE TECHNIQUE

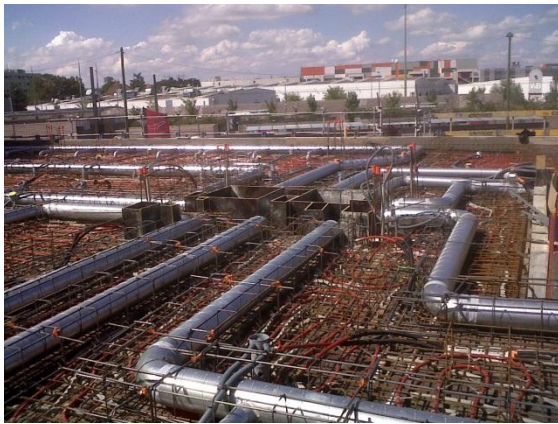
Cette photographie, prise lors d'une visite d'inspection avant le coulage d'un plancher-dalle, illustre bien toute la « complexité cachée » de la structure.

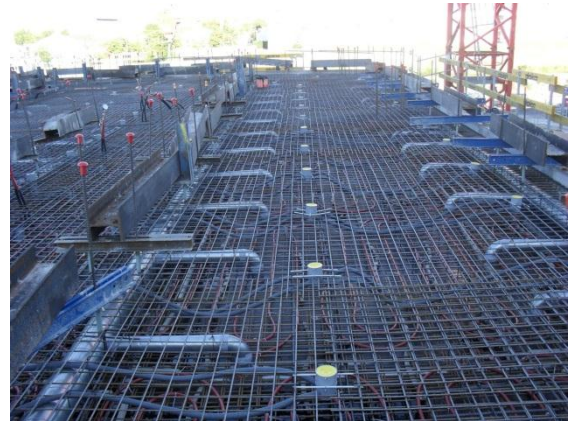
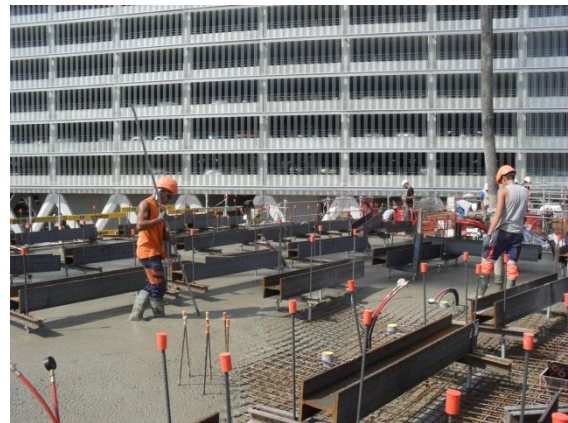
Ensuite, une fois les matériaux choisis, un énorme travail de mise au point a été nécessaire, et les essais in situ ont permis de préciser les derniers détails de mise en œuvre.

Les limites de prestations entre le lot GO et les corps d'état techniques, Le phasage de chacune des interventions, les points d'arrêt et de contrôle, les visites d'inspection et de conformité des ferrillages, ne sont que quelques-unes des nombreuses tâches qui ont fait l'objet d'un soin très particulier, bien au-delà de ce qui se rencontre habituellement sur un chantier de bureaux « classique ».
